橋梁名・所在地・管理者名等

| 橋梁名 | 路線名 | 所在地 | 起点側 | 緯度<br>経度 | 33° 36' 57.93"<br>133° 38' 46.38" | 橋梁ID |
|---|---|---|---|---|---|---|
| 大井川橋<br>(フリガナ)おおいかわはし | 南国120号線 | 南国市久礼田 | | | | 33.61609,133.64622 |
| 南国市 | 2020.8.4 | 河川(領石川) | 有 | 一般道 | その他 | 上水道 |

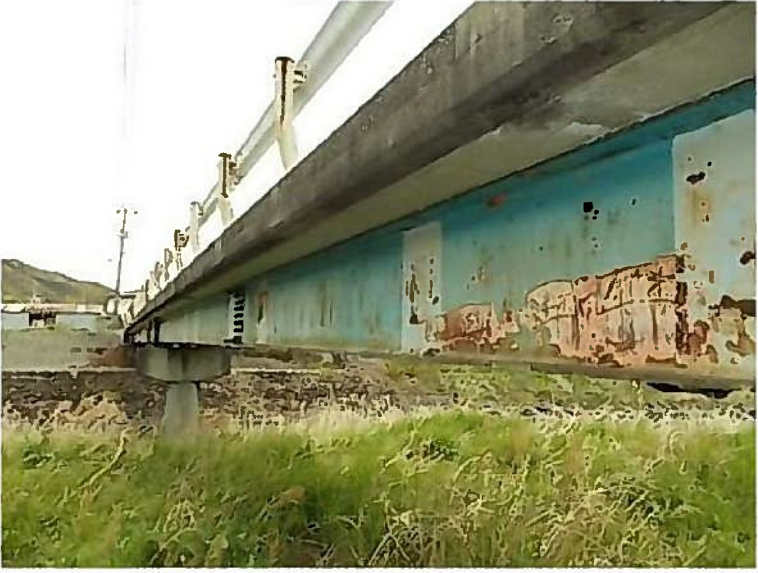
| 定期点検時に記録 | | | | 応急措置後に記録 | | |
|---|---|---|---|---|---|---|
| 上部構造 | 主桁 | Ⅱ | 腐食 | 写真1、主桁01 | | |

| <p>上部構造 主桁01 (写真1)【判定区分: Ⅱ】</p> | <p>上部構造 横桁02 (写真2)【判定区分: Ⅱ】</p> |

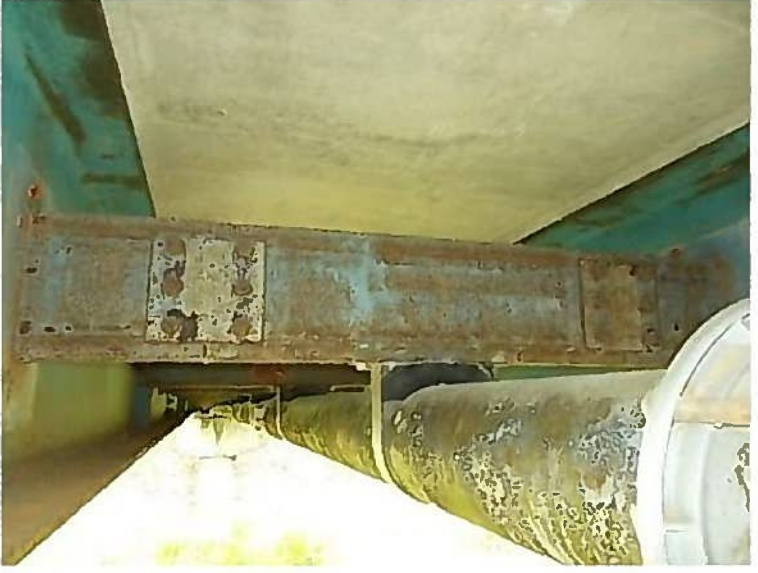
| 定期点検時に記録 | | | | 応急措置後に記録 | | |
|---|---|---|---|---|---|---|
| | 横桁 | Ⅱ | 腐食 | 写真2、横桁02 | | |

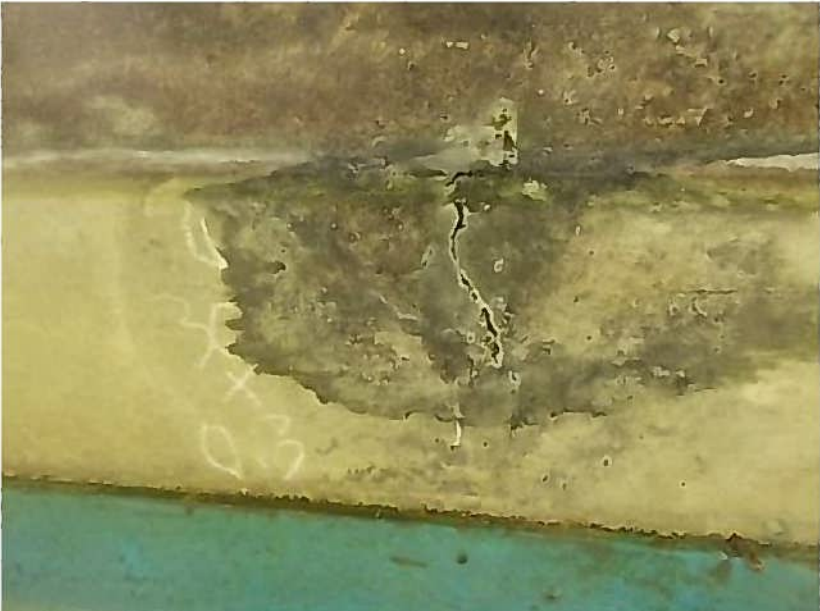
| 定期点検時に記録 | | | | 応急措置後に記録 | | |
|---|---|---|---|---|---|---|
| | 床版 | Ⅱ | 漏水・遊離石灰 | 写真3、床版01 | | |

| <p>上部構造 床版01 (写真3)【判定区分: Ⅱ】</p> | <p>下部構造 下部工01 (写真4)【判定区分: Ⅱ】</p> |

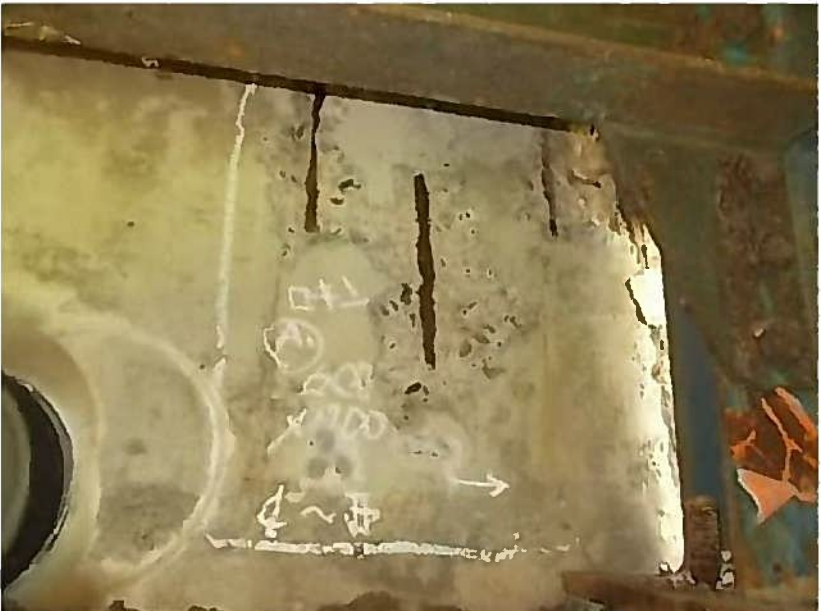
| 定期点検時に記録 | | | | 応急措置後に記録 | | |
|---|---|---|---|---|---|---|
| 下部構造 | Ⅱ | 剥離・鉄筋露出 | 写真4、下部工01 | | | |

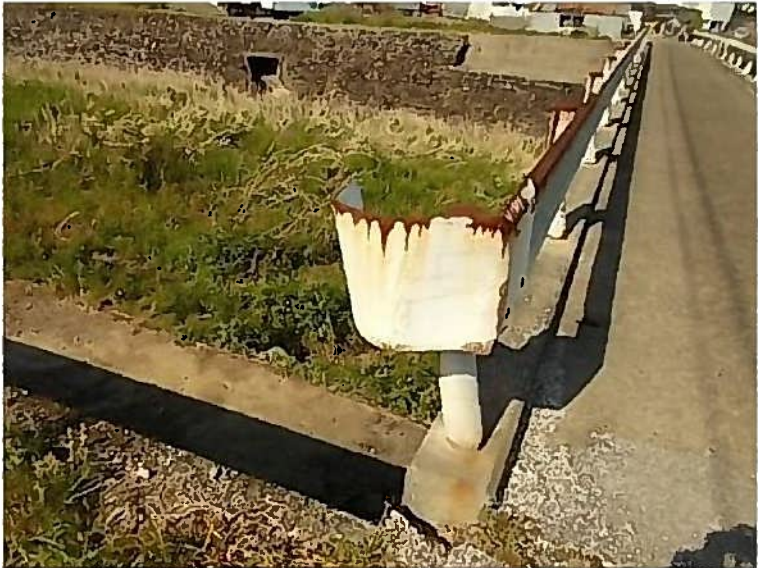
| 定期点検時に記録 | | | | 応急措置後に記録 | | |
|---|---|---|---|---|---|---|
| その他 | Ⅱ | 変形・欠損 | 写真⑤、防護柵 | | | |

| その他 防護柵(写真5)【判定区分: Ⅱ】 | 上部構造【判定区分:      】 |
