## 橋梁名・所在地・管理者名等

| 橋梁名 | 路線名 | 所在地 | 起点側 | 緯度<br>経度 | 33° 37' 51.92"<br>133° 38' 06.68" | 橋梁ID |
|---|---|---|---|---|---|---|
| 外山川橋2<br>(ソヤマカワバシ2) | 市道外山旧県道線 | 高知県南国市亀岩～高知県南国市穴崎 | | | | 33.63109,133.63519 |
| 南国市 | 2023.9.13 | 河川 | 有 | 一般道 | その他 | 上水道 |

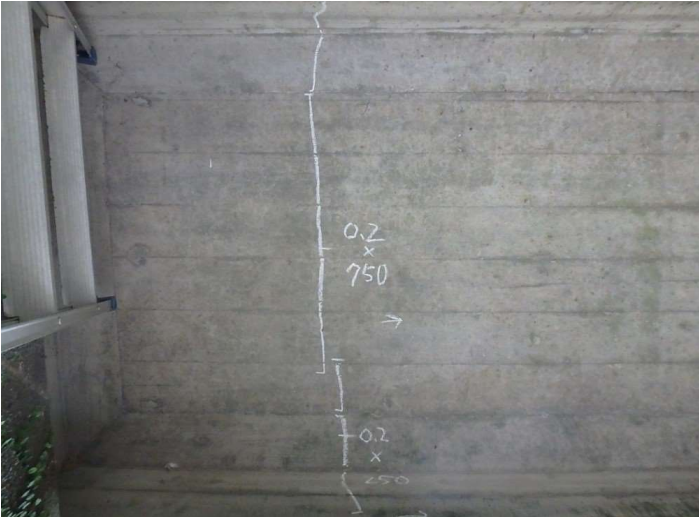
| 部材名 | 判定区分<br>(Ⅰ～Ⅳ) | 変状の種類<br>(Ⅱ以上の場合<br>に記載) | 備考(写真番号、<br>位置等が分かる<br>ように記載) | 応急措置後の<br>判定区分 | 応急措置内容 | 応急措置及び<br>判定実施年月日 |
|---|---|---|---|---|---|---|
| | 床版 | Ⅱ | 床版ひびわれ | 写真1 床版0202 | | |

| 上部構造(床版)【判定区分: Ⅱ】 | 下部構造【判定区分: Ⅲ】 |
| <p>写真1</p> <p>床版0202 床版ひびわれ</p> | <p>写真2</p> <p>橋台0102 洗掘</p> |

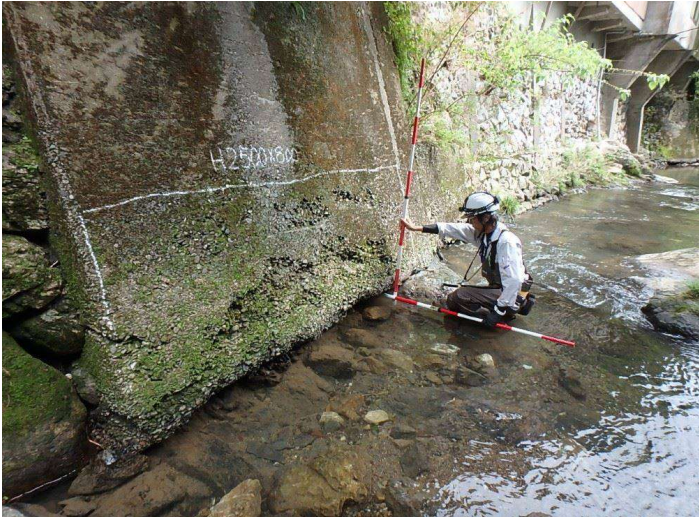
| 部材名 | 判定区分<br>(Ⅰ～Ⅳ) | 変状の種類<br>(Ⅱ以上の場合<br>に記載) | 備考(写真番号、<br>位置等が分かる<br>ように記載) | 応急措置後の<br>判定区分 | 応急措置内容 | 応急措置及び<br>判定実施年月日 |
|---|---|---|---|---|---|---|
| 下部構造 | Ⅲ | 洗掘 | 写真2 橋台0102 | | | |

| (判定区分) | (所見等) |
|---|---|
| Ⅲ | 橋台に著しい洗掘が見られる。下部工の安定性能が低下する可能性があり、早期に措置を講ずる必要がある。 |

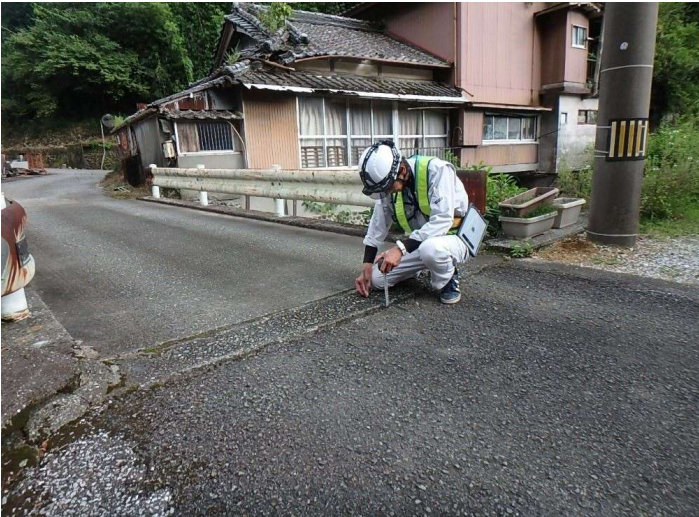
| 部材名 | 判定区分<br>(Ⅰ～Ⅳ) | 変状の種類<br>(Ⅱ以上の場合<br>に記載) | 備考(写真番号、<br>位置等が分かる<br>ように記載) | 応急措置後の<br>判定区分 | 応急措置内容 | 応急措置及び<br>判定実施年月日 |
|---|---|---|---|---|---|---|
| その他 | Ⅱ | 路面の凹凸 | 写真3 舗装0101 | | | |

| 上部構造(床版)【判定区分: Ⅱ】 | 下部構造【判定区分: Ⅲ】 |
|---|---|
| その他【判定区分: Ⅱ】 | 【判定区分: 】 |
| <p>写真3</p> <p>舗装0101 路面の凹凸</p> | |
