# 道路附属物（門型標識）長寿命化修繕計画

令和7年9月

南国市 建設課

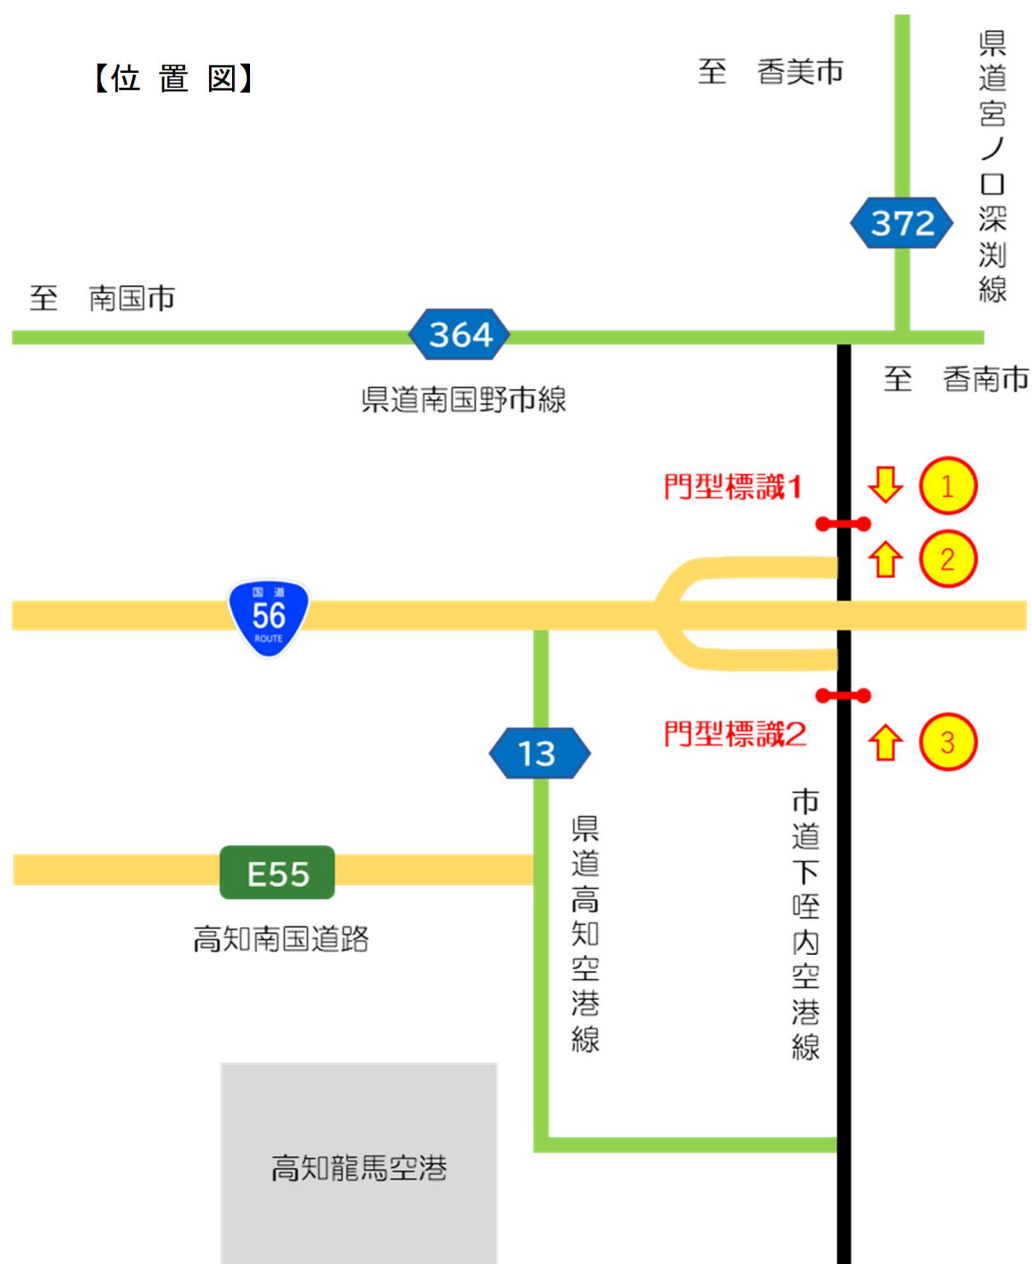
案内標識の設置状況

南国市の管理する門型標識は2基あり、対象の門型標識には下図に示す標識が設置されています。いずれも、主に国道から県道364号及び空港とのアクセスを想定した案内看板であり、他に代替えとなる標識はありません。
