## 発掘調査で明らかに! 県内最古の役所跡「若宮ノ東遺跡」

**若宮ノ東遺跡とは?**  
若宮ノ東遺跡は篠原の路面電車線路南側に広がっており、これまでに篠原土地区画整理などに伴う大規模な発掘調査などにより、弥生時代から江戸時代にわたる大規模な複合遺跡であることが分かっています。  
特に7世紀後半の役所跡は、北側で中心建物である正殿と施設を囲む柵列、溝が見つかり、長岡郡ができる前の役所の中心施設と考えられています。この役所が置かれた7世紀後半は大化の改新を経て天皇を中心とした国造りを目指した時代で、このような役所は地方支配のために各地方に置かれていましたが、実際に見つかった例は全国的にも希少です。

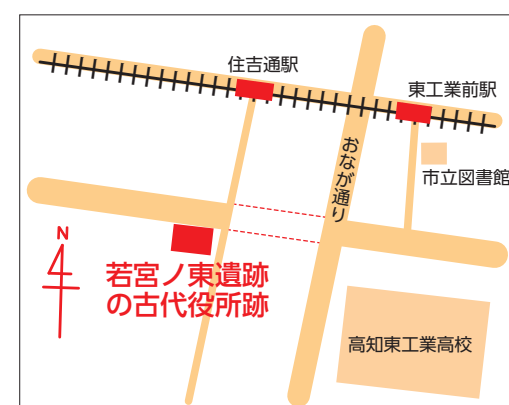
(平成30年6月撮影)

若宮ノ東遺跡の役所跡の正殿は、古代の建物としては県内でも最大級の規模です。柱と柱の間隔が約3mもあり、当時の一般集落では考えられないほど大規模な建物です。柵列の柱間も正殿と同じ規格で建てられており、柱筋がきれいに揃っているため、高い測量技術で建築されていることもうかがえます。この時期に50mを超える区画でこれほどきちんと配置した施設は全国でもあまり例がありません。

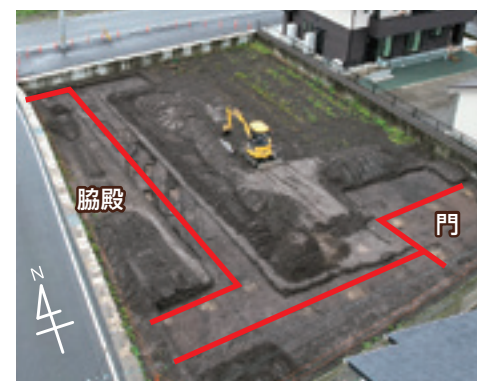
▲今回の脇殿・門調査地  
(令和6年4月撮影)

今回の調査は、正殿南側に当たる場所で遺跡の内容を確認するための発掘調査を実施し、役所の中心域の様子が明らかとなりましたので、その成果をご紹介します。
