# 道路附属物（門型標識）長寿命化修繕計画

令和6年12月

南国市 建設課

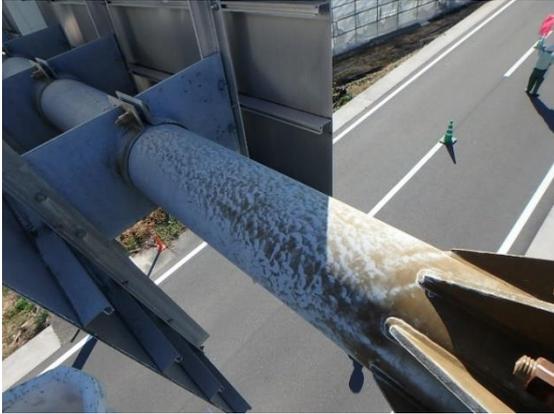
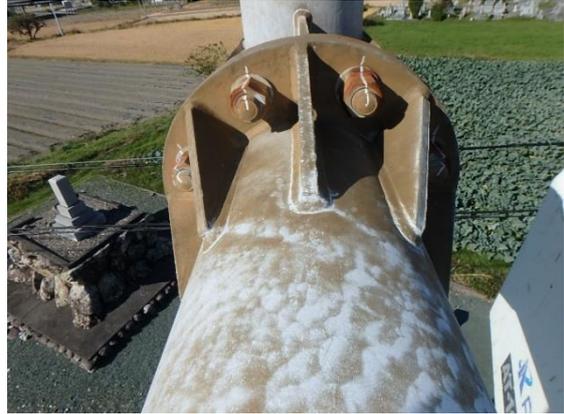
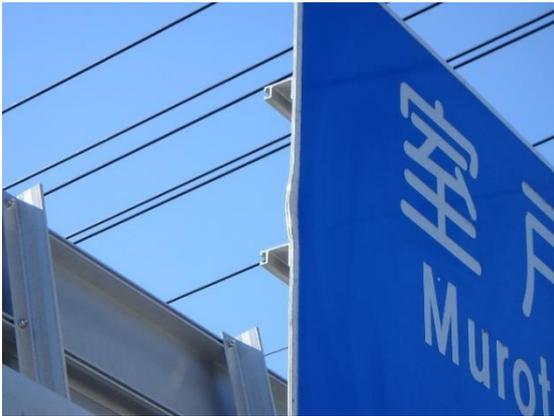
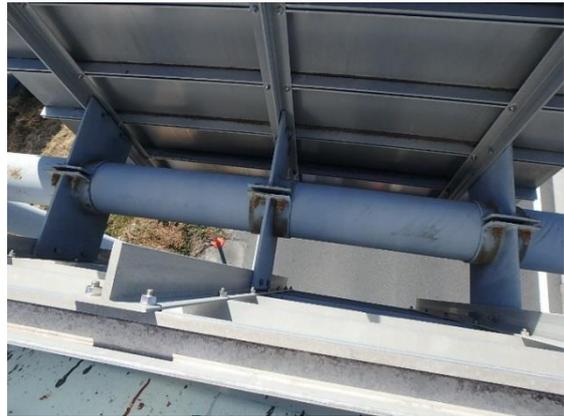
平成 30 年度の点検結果の主な状況（門型標識 1）

番号	施設名	路線名	所在地	竣工年度	前回点検年度	前回判定区分
1	門型標識 1	下唎内空港線	物部	不明	平成30年度	Ⅱ
2	門型標識 2	下唎内空港線	物部	不明	平成30年度	Ⅱ

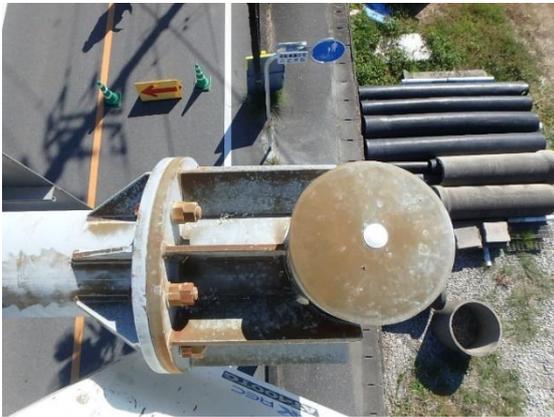
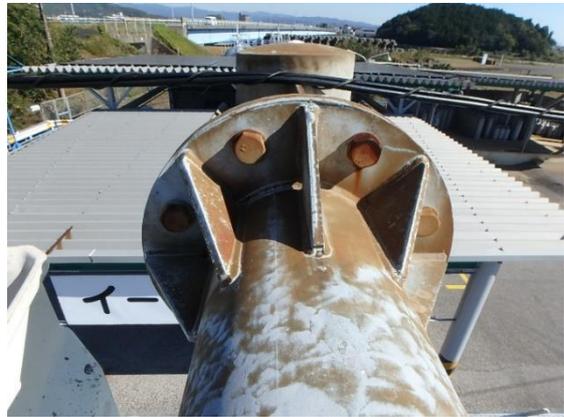
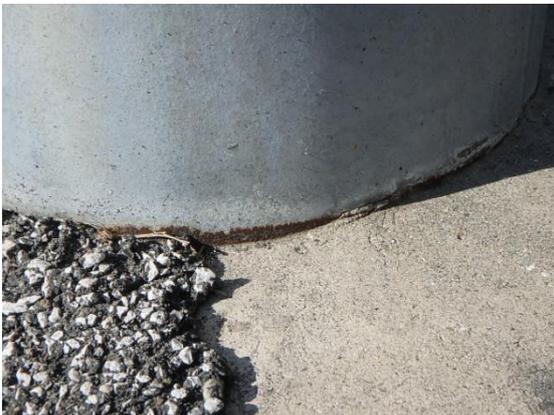
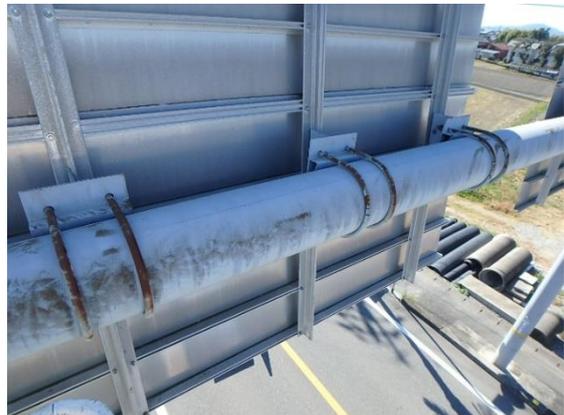
平成 30 年度の点検結果の主な状況（門型標識 2）

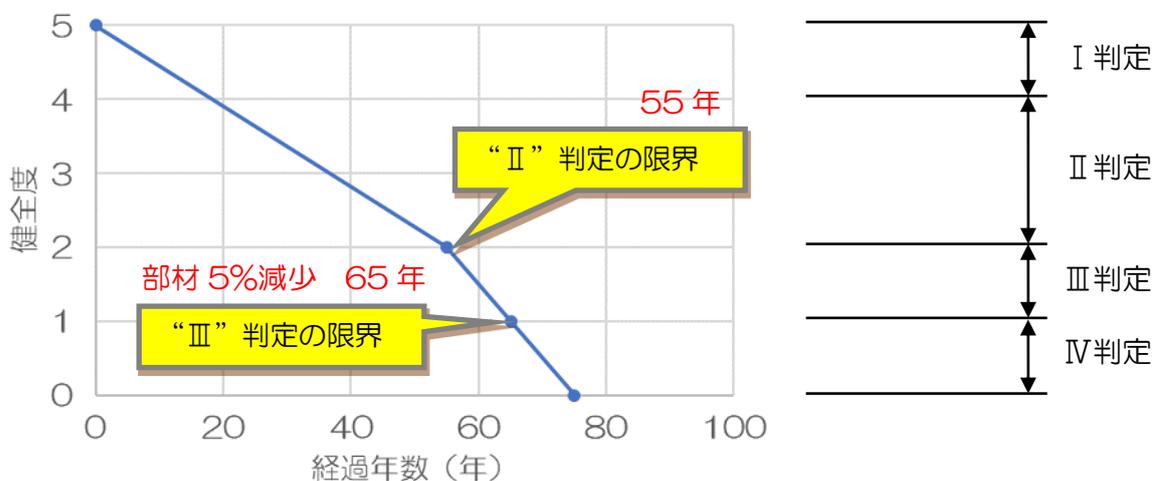
以上の内容を踏まえて、溶融亜鉛めっき防食が施された門型標識の劣化予測を以下のような曲線として設定しました。なお、施設の建設年度は正確に分かっていませんが、門型標識1は平成6年の道路台帳に記載があり、門型標識2は平成12年の道路台帳に記載があることから、それぞれの供用開始年を平成6年と平成12年と仮定して劣化予測を行います。

設定した劣化曲線

対象の門型標識は、鋼材に溶融亜鉛めっき防食を施して耐久性を確保した構造となっています。溶融亜鉛めっきの耐久性はめっきの付着量に左右されますが、鋼道路橋防食便覧（平成26年3月）によれば、板厚が6mm以上の部材に対しては550g/m<sup>2</sup>の付着量を確保することが標準とされています。まためっき皮膜の年間腐食減少量は、環境条件によって異なり、本施設のように海岸線から2km以上離れた地域にある場合には、3g/m<sup>2</sup>～10g/m<sup>2</sup>とされています。これらのことから、鋼材が腐食を開始するまでの期間は、10g/m<sup>2</sup>の減少量と仮定した場合でも55年以上の耐久性があると考えられます。

また鋼材が腐食を開始した後は、さまざまな条件によって異なりますが、対象施設の場合は概ね0.01mm/年～0.03mm/年程度の速度で腐食が進行すると考えられます。腐食の限界値を部材板厚の5%程度までと考えると、想定される板厚7mmに対して、最も厳しい場合で約10年程度は部材の安全性を確保できると考えられます。

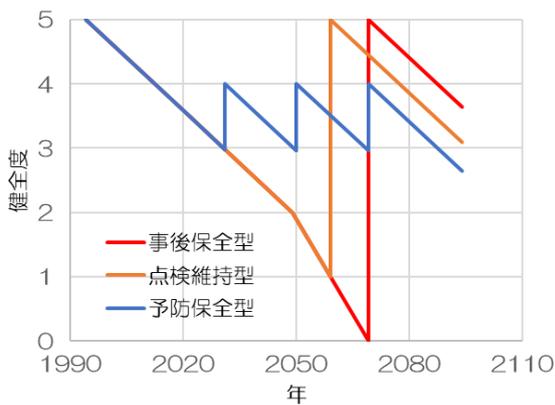
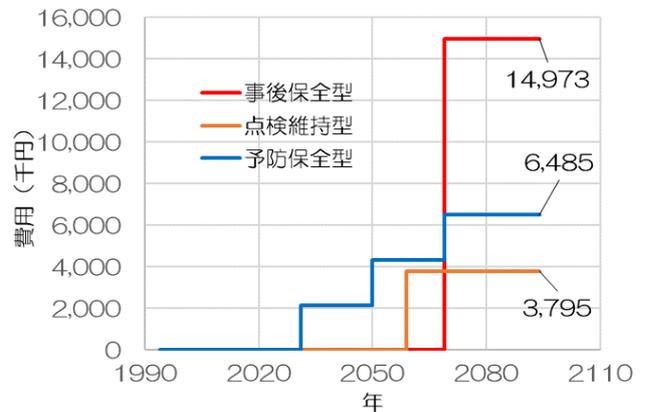
門型標識1のシナリオごとの劣化予測と修繕費用

対象とする施設でどのような維持管理を行うことが、将来に渡るトータルコストを削減することができるのかを、以下の3つのシナリオで検討しました。検討はそれぞれの施設に対して行うものとして、建設から100年間までのトータルコストとして比較を行いました。なお各段階での修繕後には、健全度は建設当初と同程度まで回復するものとしますが、予防保全型ではすべての範囲を修繕するわけではないことを考慮して、5段階の健全度4まで回復することを想定しました。

検討の結果、いずれの施設においても点検維持型の維持管理がトータルコストを低く抑えることが可能であるため、維持管理の方針は定期点検で診断区分Ⅲとなったタイミングで補修する点検維持型を基本とします。

- シナリオ1（予防保全型）：診断区分Ⅱの限界になる前の健全度3のタイミングで補修する
- シナリオ2（点検維持型）：定期点検で診断区分Ⅲとなったタイミングで補修する
- シナリオ3（事後保全型）：部材の健全度が大きく低下したタイミングで補修する

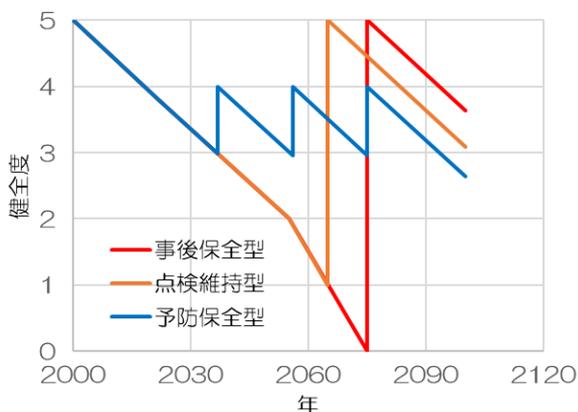
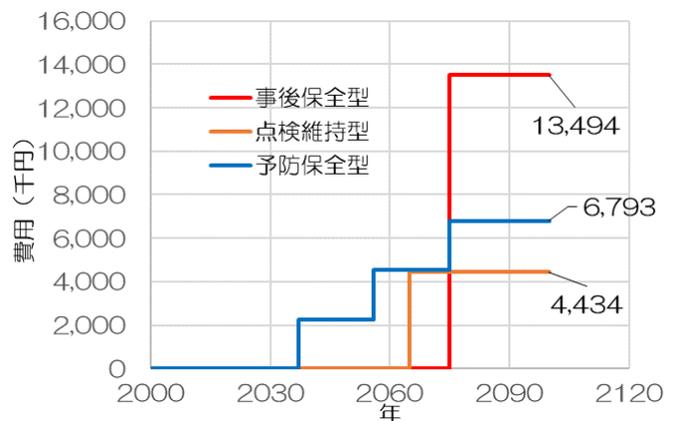
門型標識2のシナリオごとの劣化予測と修繕費用

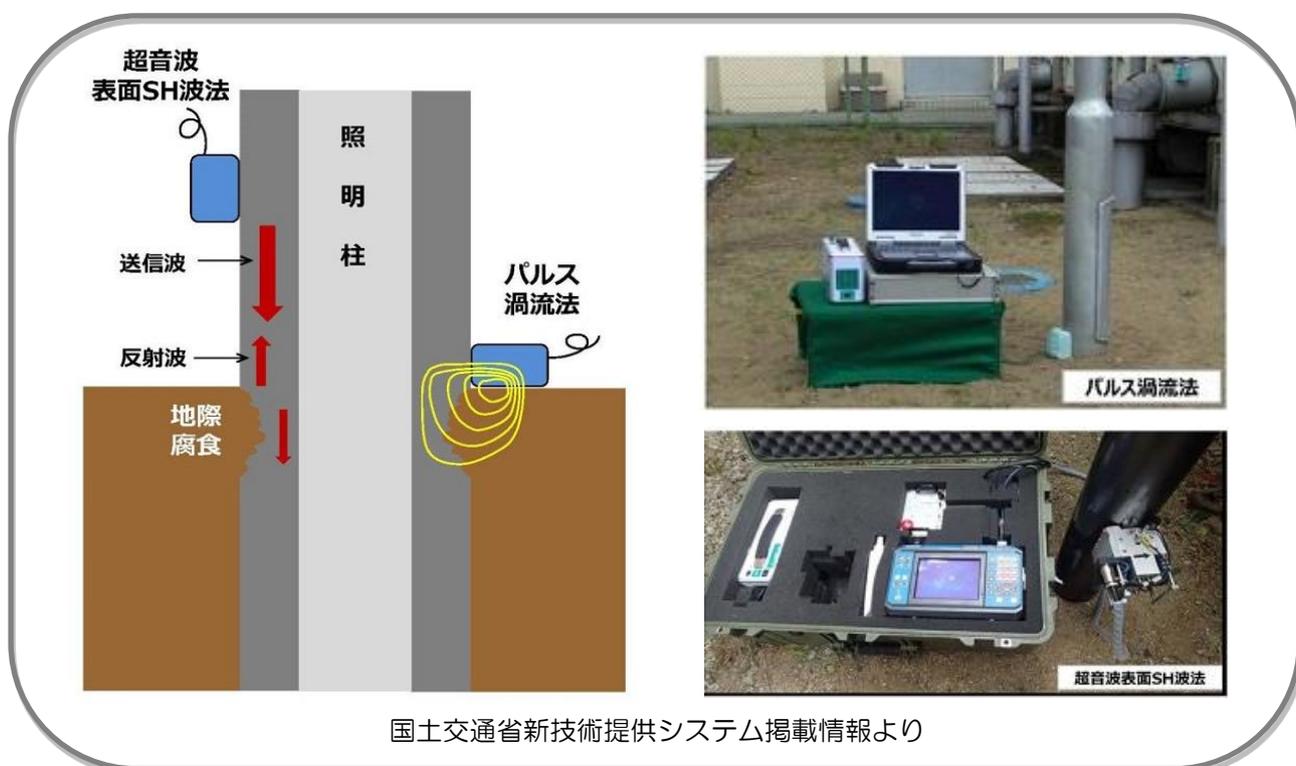
こうした埋設された部分の腐食状態を非破壊で計測できる技術として「鋼製埋設部路面境界部の損傷判定、診断方法（NETIS登録番号：KK-150069-VE）」があります。本技術は、パルス渦流法による迅速なスクリーニング及び超音波表面SH波法による詳細検査を組合せて、効率的に路面境界部の損傷状況を可視化することを可能にしたものです。

#### 【従来技術に対する経済比較】

従来技術：コンクリートのはつり調査 14,980 円/本

新技術：鋼製埋設部路面境界部の損傷判定、診断方法 6,540 円/本

⇒ 57%の費用削減効果が見込まれます。

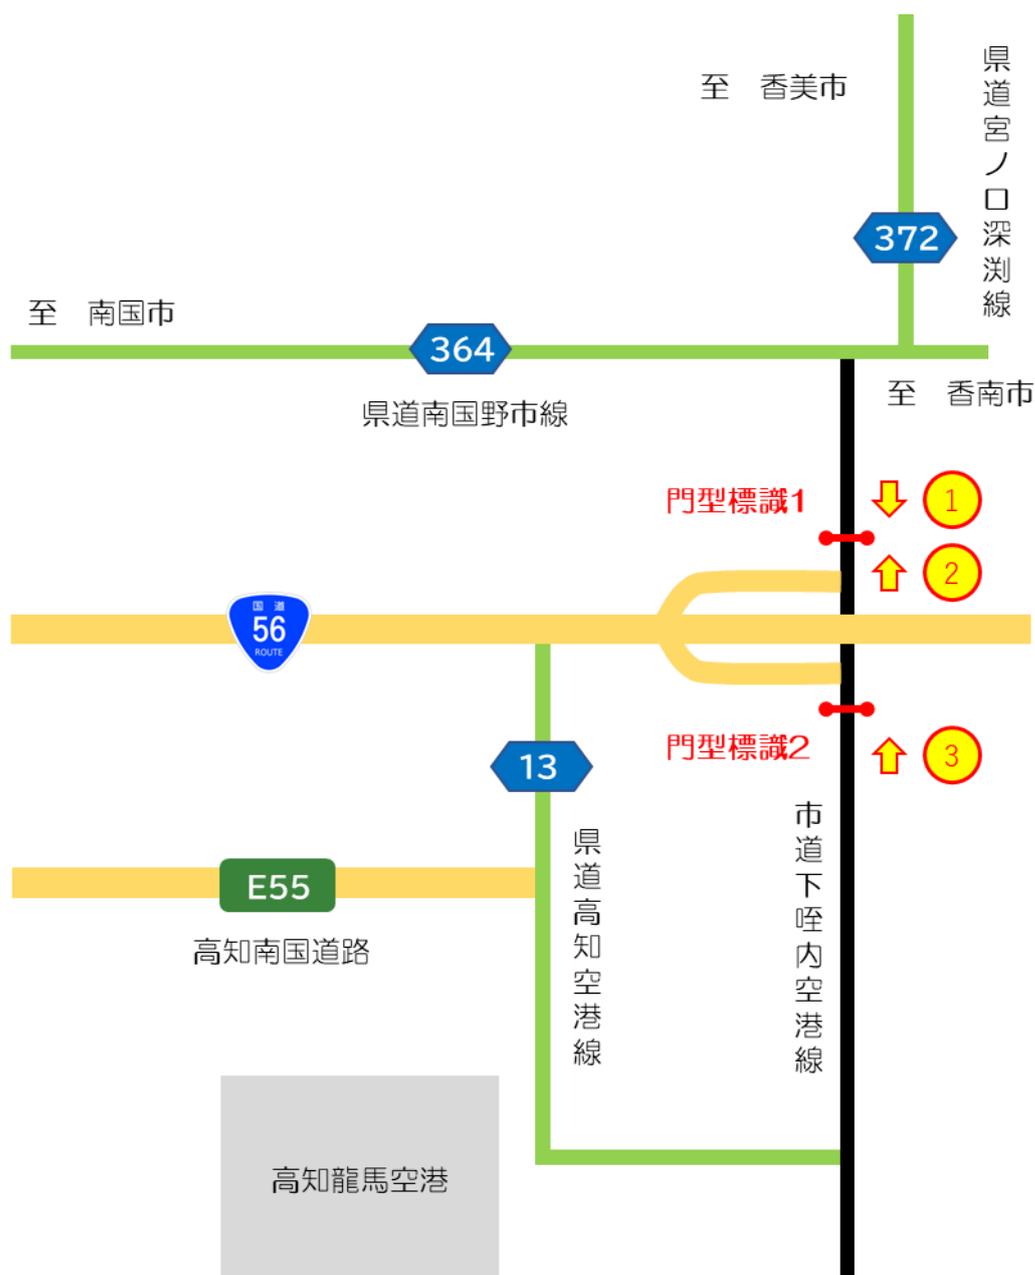
対象の門型標識には下図に示す標識が設置されています。いずれも主に国道から県道364号及び空港とのアクセスを想定した案内看板となっています。

標識の設置状況

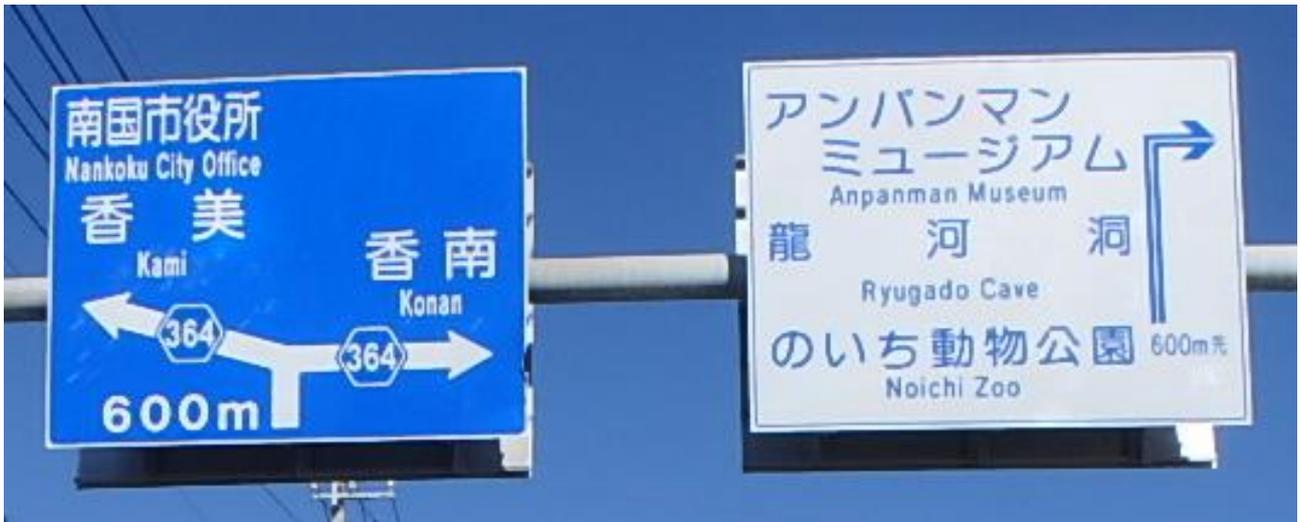
案内標識① (門型標識1の北走方向の案内標識)

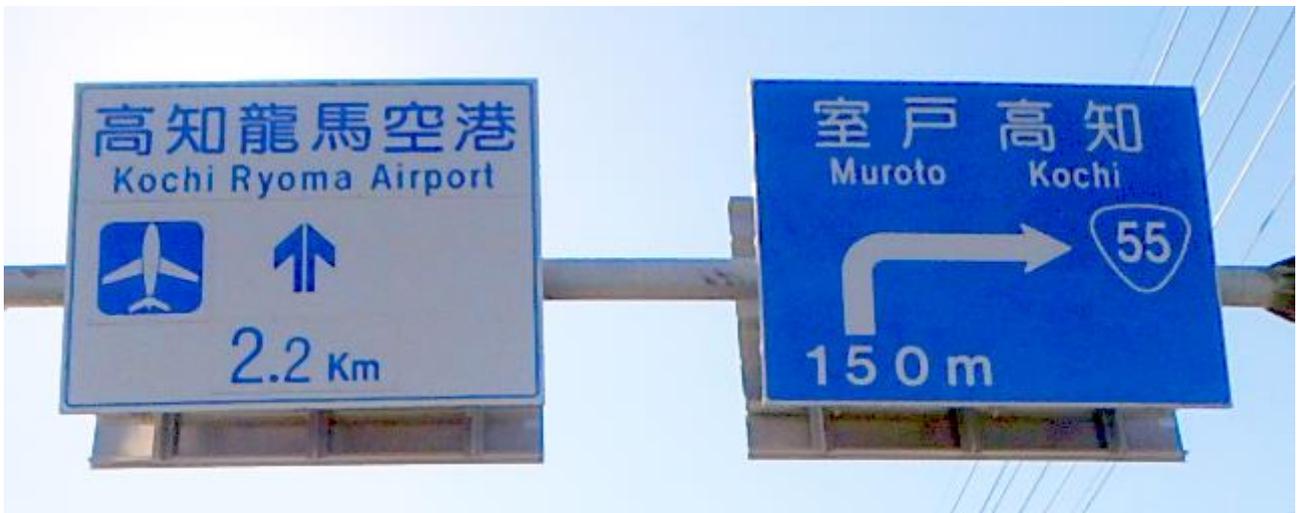
案内標識② (門型標識1の南走方向の案内標識)

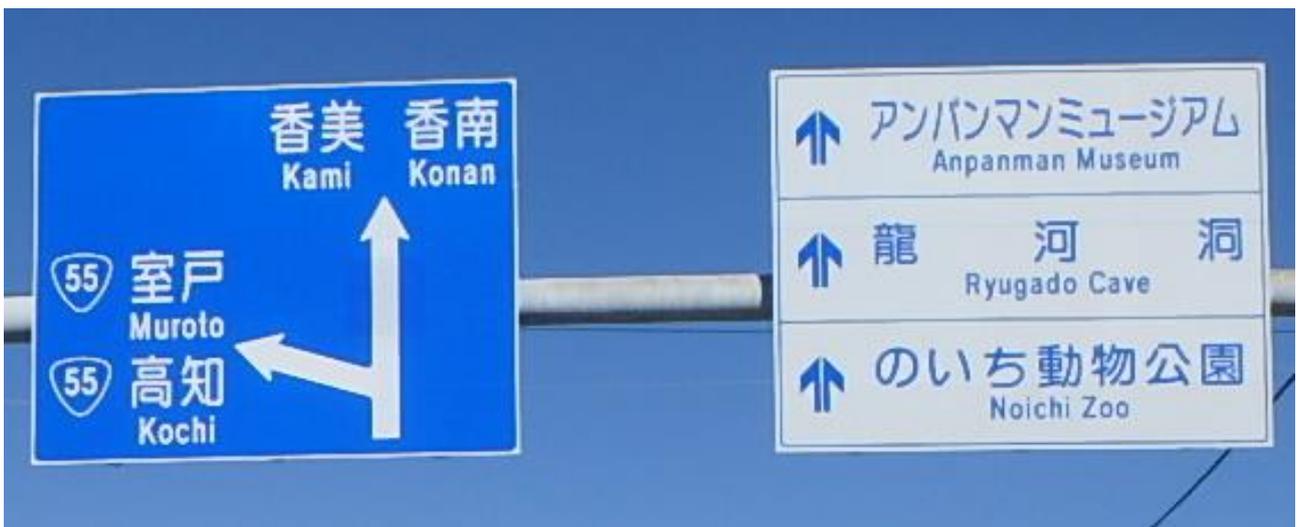
案内標識③ (門型標識2の北走方向の案内標識)
