3. 調査の成果と課題

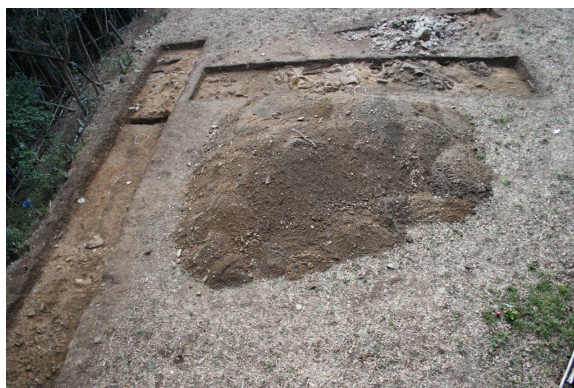
◎東張出部の調査

やぐらの可能性のある掘立柱建物跡を確認

曲輪東側には、曲輪に入る通路に並行して方形の張出部が作られています。

張出部の形状に合わせて、南北6.8m、東西7m、3間×3間以上の建物の柱穴が確認できました。

曲輪へ敵が侵入するのを発見するために最適の場所でもあるため、見張り台のような建物が建っていたことが考えられます。

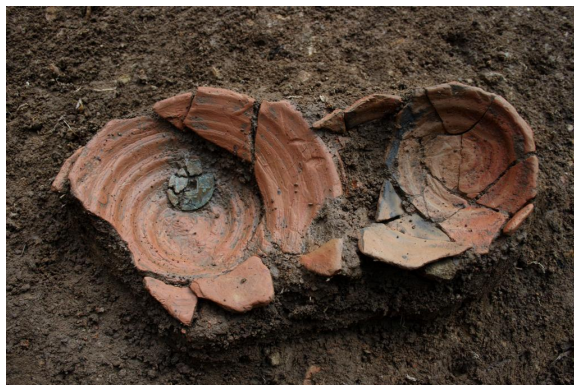
◎切岸周辺の調査

地鎮とみられる遺物が出土

西側の調査区では、土師質土器の皿の中に宋銭が入った状態で見つかりました。詰でも同じような遺構が確認されており、地鎮のための祭祀を行ったと考えられています。この曲輪でも建物の西側で見つかり、詰との共通性が見られます。
