通信所跡 配置図

今回の主な調査成果

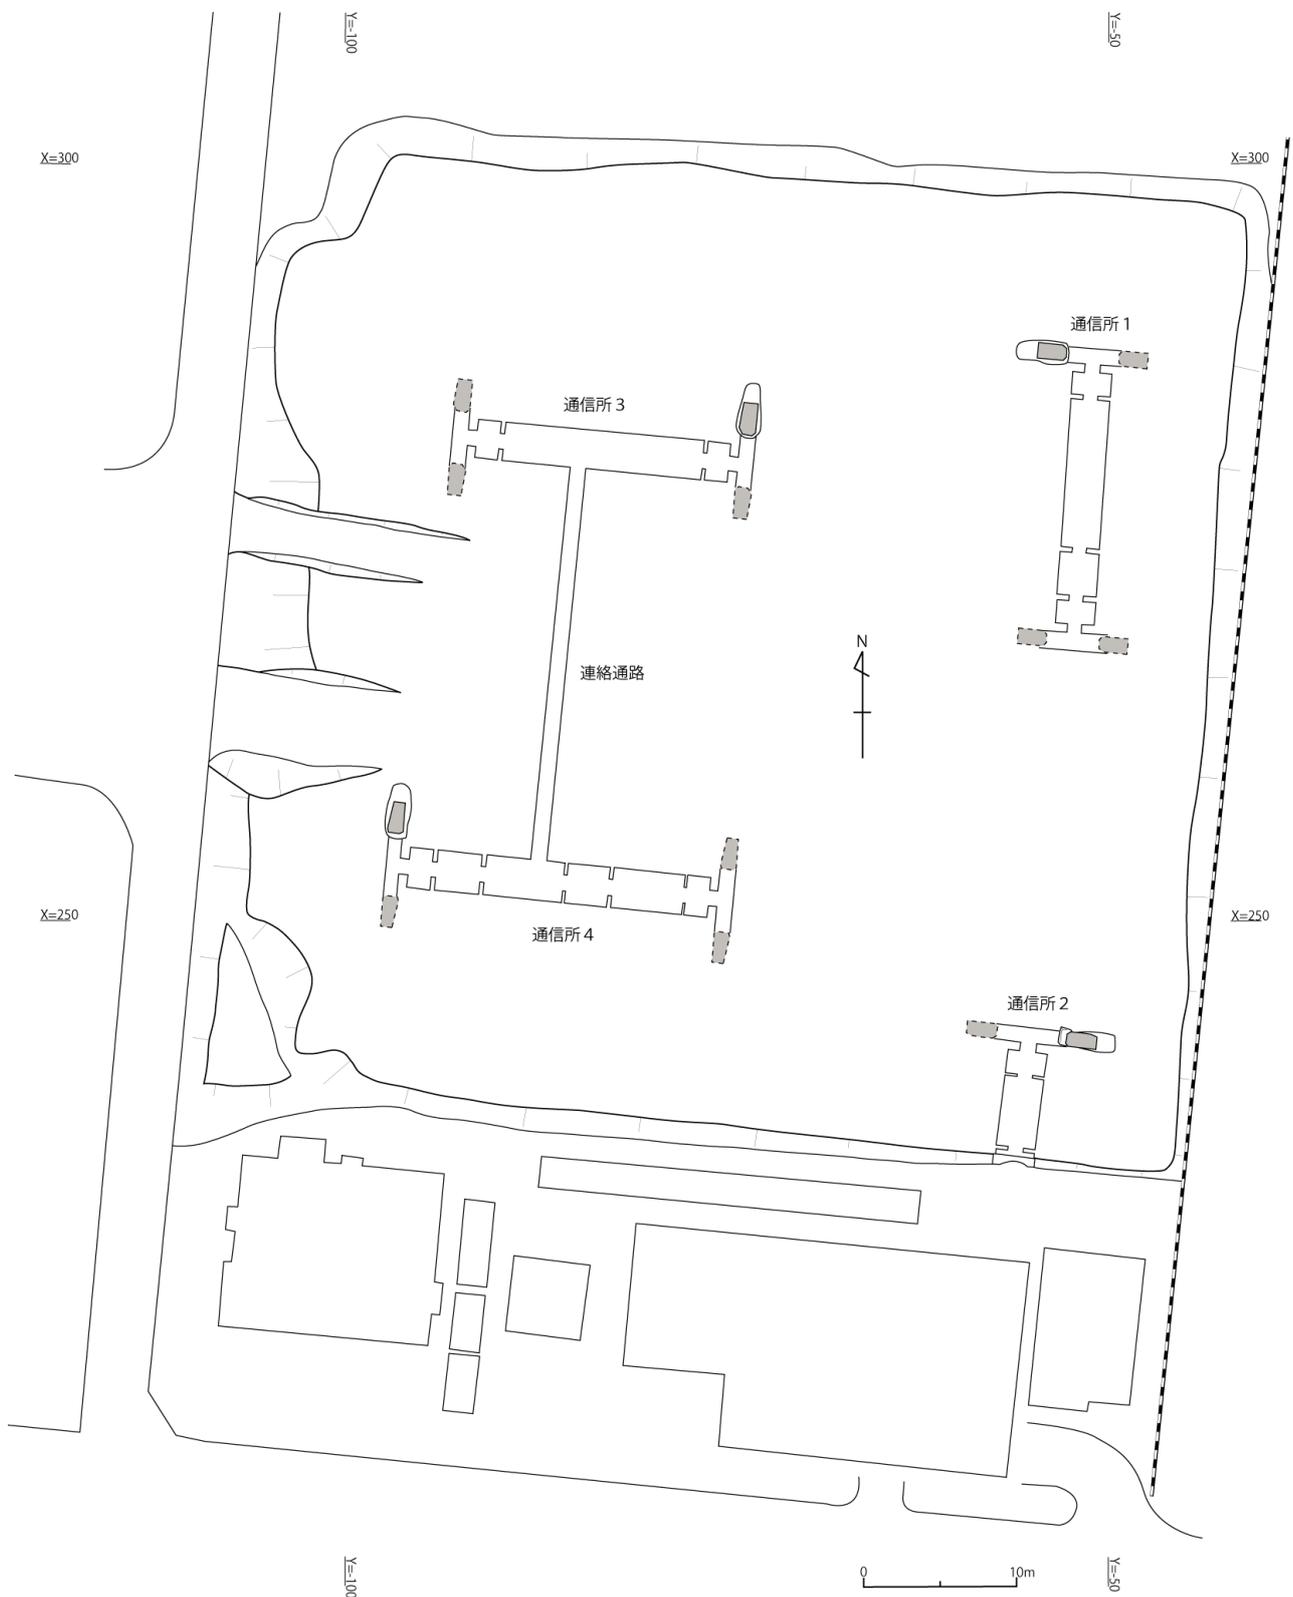
今回の調査で、全部で4基の通信所の位置と内容が判明しました。

入口以外からは土所の流入も少なく、戦後入口が閉ざされてからほとんど改変されることなく、良好な保存状態のまま残されています。

部屋割りが通信所ごとに異なっていることや、通信所をつなぐ連絡通路の存在が明らかになるなど、これまでの軍の資料で確認できなかった詳細な情報を得ることもできました。
