## 南国市指定史跡「前浜掩体群」 5号掩体公園の整備

### 【5号掩体について】

## 【公園化整備】

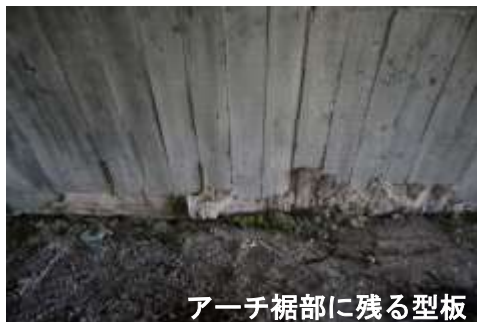
アーチ裾部に残る型板

一部に建設時の型枠の板がそのまま残されており、内側のコンクリートには靴の跡や型枠の年輪等がくっきりとついています。

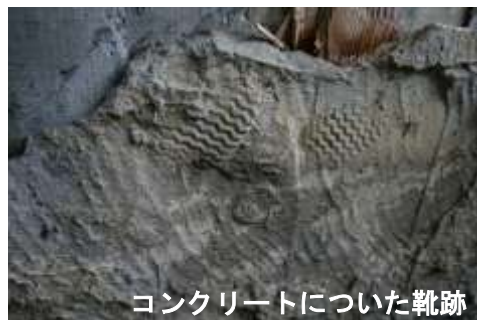
コンクリートについた靴跡

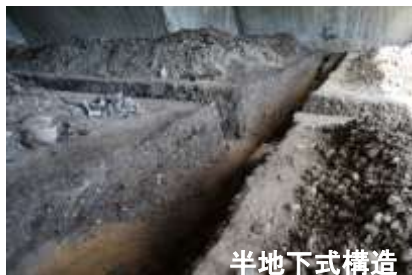
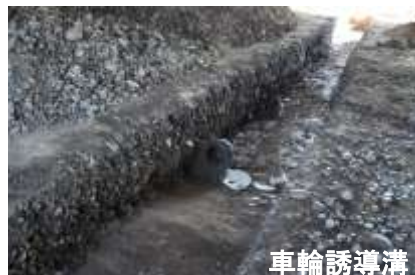
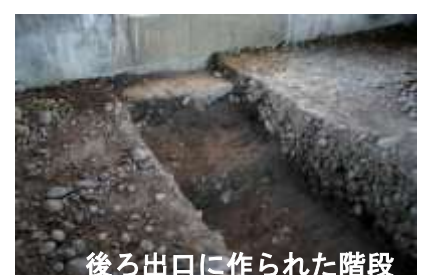
- ・機体格納部分は、機体の形に掘りくぼめられた半地下式になっていたことが確認できました。
- ・主翼部分は胴体部分より掘り込みが浅く、主脚の留め位置に浅い穴が掘られていました。
- ・胴体部分の中央には、機体を後ろ向きでまっすぐに収めるための尾翼車輪の誘導溝と考えられる細い溝が掘られていました。また、後ろ出口の内側は階段状に成形されていました。

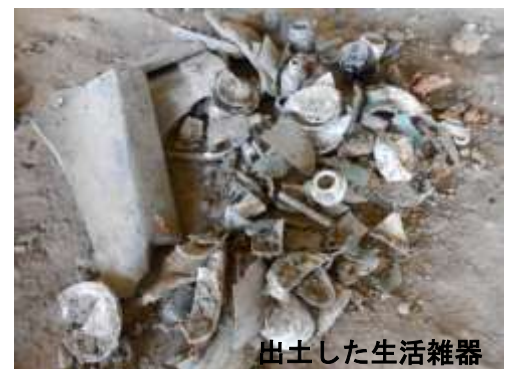
- ・掩体内部は、大量の川原石が混じった土で埋められており、ガラス瓶やヤカン、瓦、ガラス、鉄釘・貝殻などの生活雑器が捨てられていました。戦後、周囲を耕作地に戻すときに、誘導路に敷かれていた石と一緒に埋められたと考えられます。

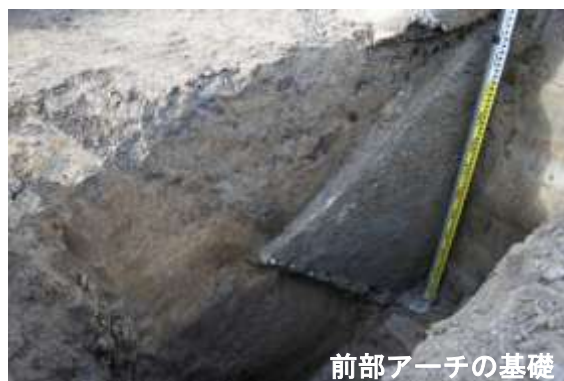
地表下 1.2mまで基礎が入っており、地面に対して斜めに掘り込まれた穴に直接コンクリートを流し込んだようです。

掘り込まれた穴よりも7 cm程地山に食い込んでおり、自重で沈下している様子が確認できました。

前部アーチの基礎

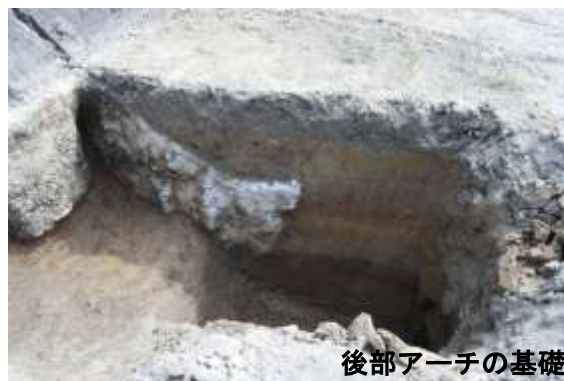
地表下 1.1mまで基礎が入っており、先端は屈曲して地面に対して直角になっています。

後部アーチの基礎

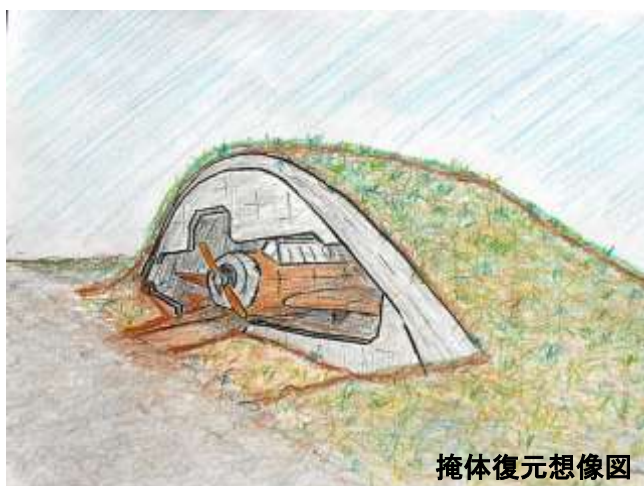
これまで、掩体は現在の地表面の高さで使われていたと考えられていましたが、調査によって、機体の形に掘りくぼめられた半地下式構造で、車輪誘導溝が掘られていたことが初めて確認されました。

掩体復元想像図

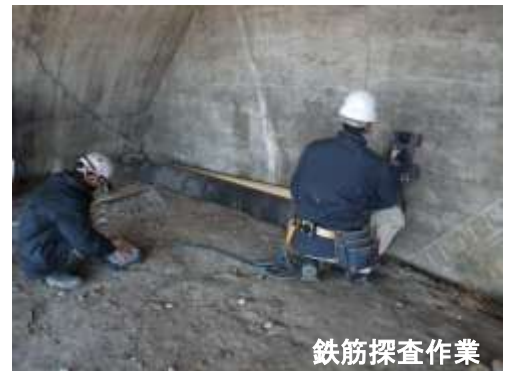
- ・反発度法によるコンクリート強度調査
- ・電磁波レーダー法による鉄筋探査

鉄筋コンクリートによる構造物ではあるが、鉄筋の数が少なく、前後方向には鉄筋が入っていないことが分かりました。

大戦末期で鉄などの物資が不足していたためではないかと考えられます。

鉄筋探査作業

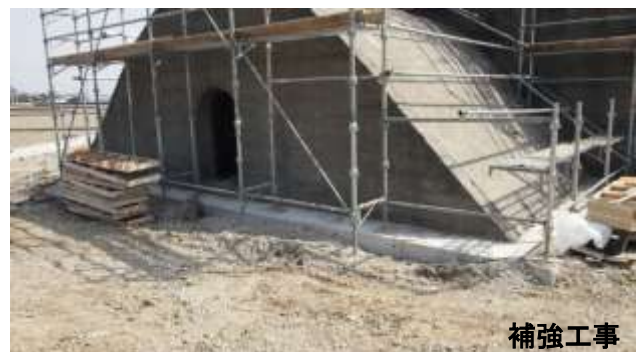
掩体が建つ場所は地表下 2.5～2.7mまでシルト層が堆積しており、掩体はその層の中に建っています。そのため、自重で沈下したことで前部アーチに股開きが生じており、それにより前部天井に大きな×字状のクラックが発生しています。その他にも全体に大小様々なクラックが見られる状況です。

さらには、クラックからの雨漏りも起こり、コンクリートや鉄筋の劣化を招いています。

補強工事

- ・H鋼による股開き防止

外周にH鋼の枠を巡らし、基礎と固定することで今以上の股開きを防ぎます。

- ・クラックへの樹脂注入補強
- ・含浸剤によるコンクリート防水加工

水の浸透によるコンクリートや鉄筋の劣化を抑えるために行います。
