令和6年度埋蔵文化財発掘調査

# 若宮ノ東遺跡 現地説明会資料

南国市教育委員会

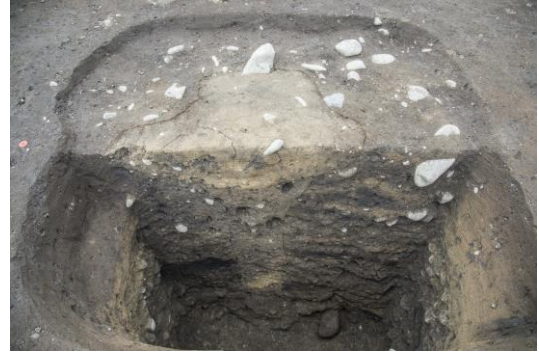
中心線上の南端では、門と思われる掘立柱建物の柱列を検出しました。正殿と同じ柱間で、柱筋も通っており、正殿を意識して建てられています。検出したのは西半部だけですが、建物配置の規格性が高いため、左右対称であったとすると、2間×5間の側柱建物状の門であった可能性が高いです。門は本来、中心に扉を支える本柱がある構造になりますが、この門には外側の柱しかないため、特殊な構造であったと考えられます。門には柵列がつながっており、板塀等の構造で施設全体を囲っていたことが分かります。

門の柱穴土層写真

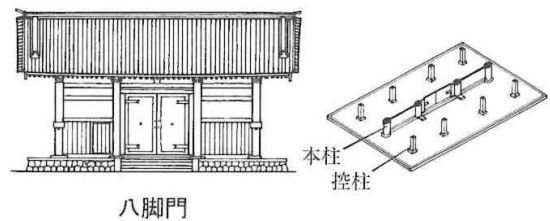
門の構造

(文化庁『発掘調査の手引き-各種遺跡調査編』より)

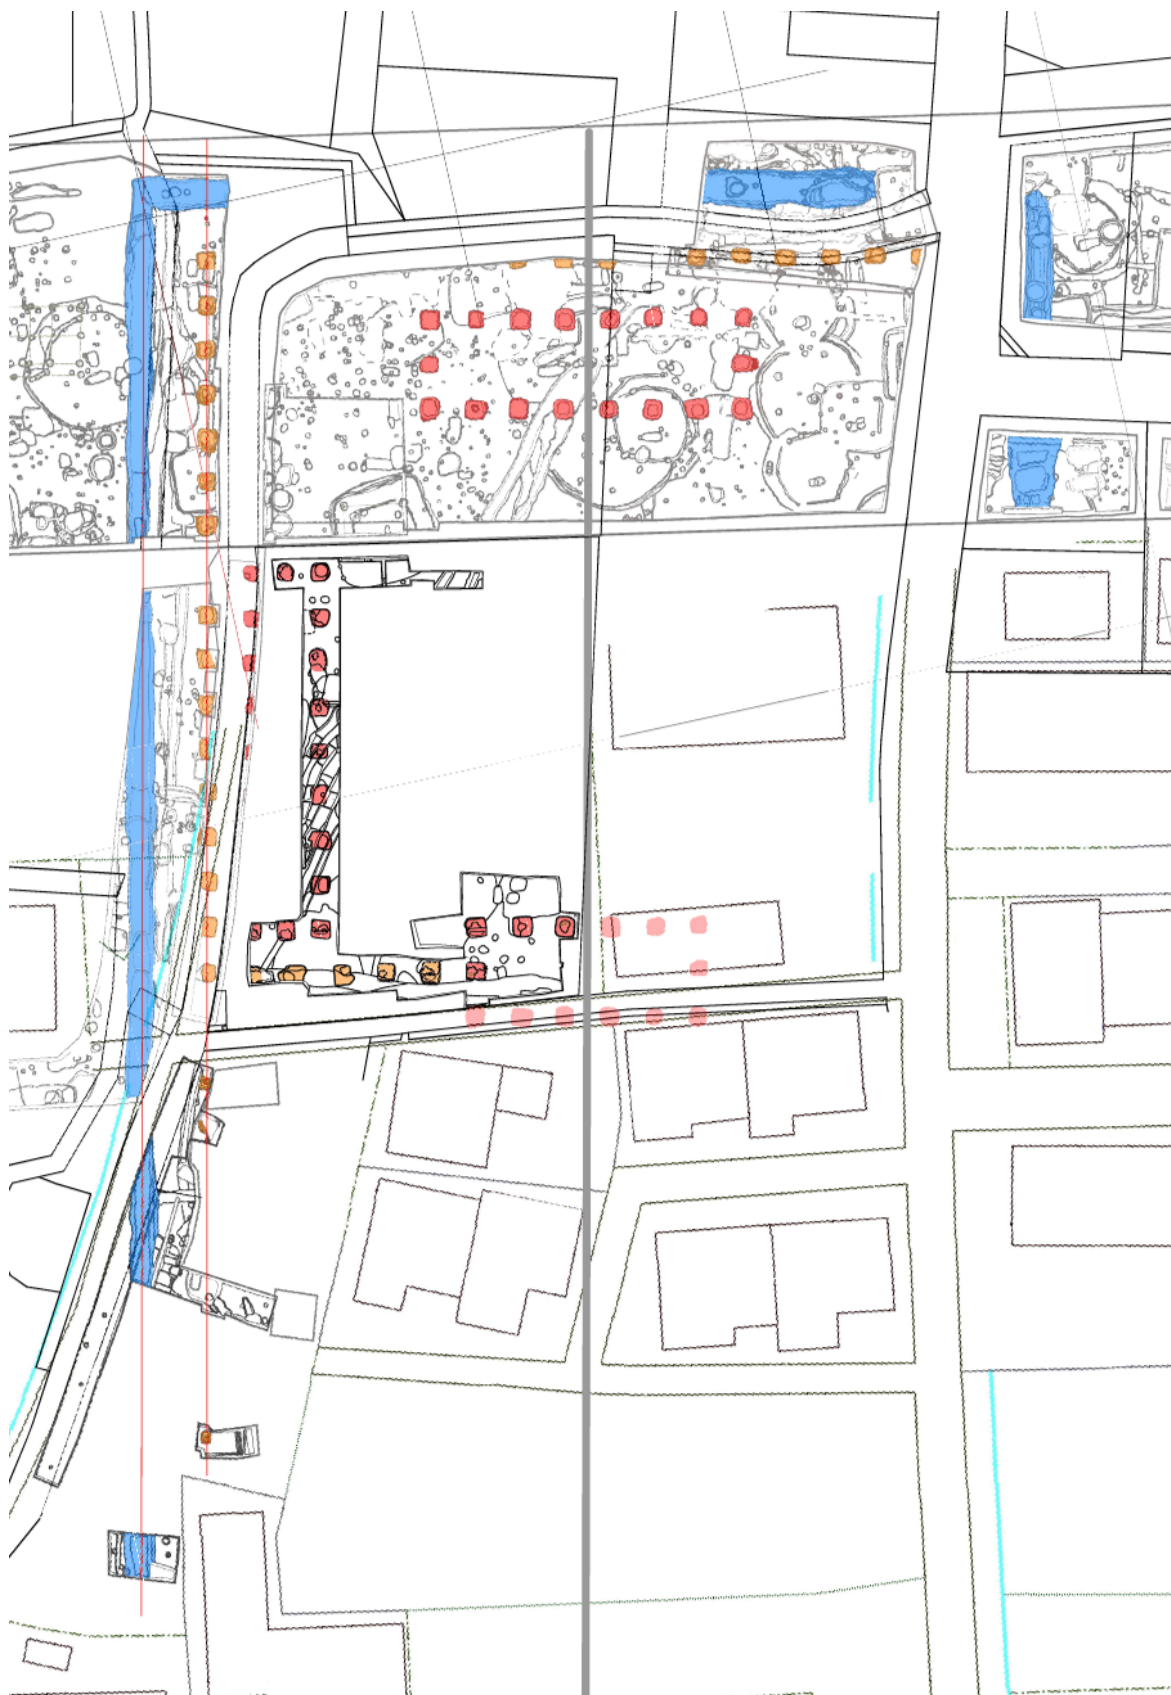
評銜遺構全体平面図 (S=1/500)

正殿の西前に南北方向の2間×8間の掘立柱建物を検出しました。桁行の柱間は正殿と同じ約3mですが、梁行の柱間はやや狭い約2.4mです。梁行が狭いため、正殿より細長く、床面積も若干狭くなっています。

評衙全体が左右対称の配置であったとすると、東側にも同じ規模の脇殿があることになり、「コ」字型の配置をしていたと推定できます。

これらの成果から、評衙の正殿、脇殿、門、柵列、溝が50m余りの区画に整然と配置されていたことが分かりました。特に門の遺構は、中心線から左右対称の構造だったと仮定すると、2間×5間の建物状の非常に立派なものであったと推定されます。柱配置から、通常の門とは構造が違ってくるのが分かり、門以外の機能も併せ持った建物の可能性があります。
