# 安全・安心な マンションのために

- 落ちる、転ぶ、滑る、をなくそう -

この冊子は、マンション管理組合の方向けに、マンション内での転倒や階段からの転落、高所からの落下という日常事故を予防することを目的として、国土技術政策総合研究所が運営する「建物事故予防ナレッジベース」※1 からマンションに関連する日常事故事例や対策を抜き出して、まとめたものです。

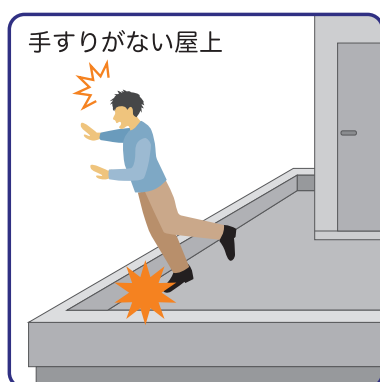
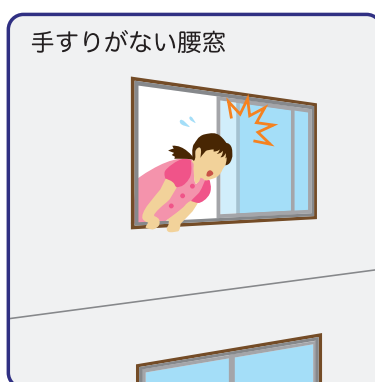
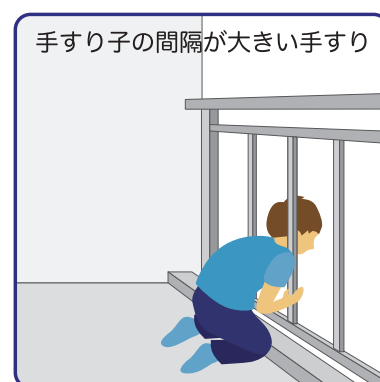
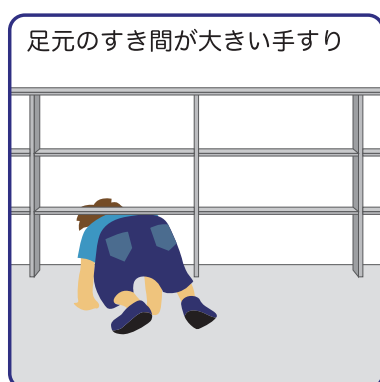
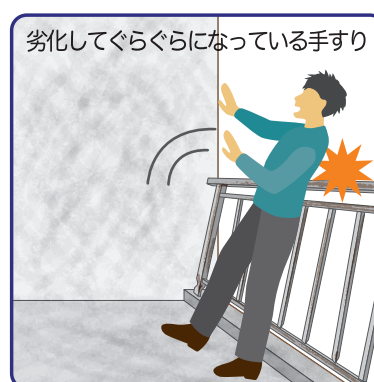
外廊下や階段、ベランダなどの高い所から落下する日常事故を防ぐには適切な手すりの設置が重要です。また、手すりがついていても手すり子の間隔が広いなど、その形状が適切でない場合、例えばすき間から人が落下することがあります。さらに、経年劣化により手すりの強度が落ちている場合には、人が寄りかかった際に手すりが外れ落下することもあります。手すりを目で見るだけでなく、実際に揺らしてしっかり取りついていいるかも含めて確認しましょう。

また、窓の網戸と一緒に落ちる日常事故事例もあります。窓の網戸には人の落下を防止する強度はありません。落下の危険がある窓には適切な手すりを必ず設けましょう。

- ▶ 住民が不定期に立ち入ることがある高い所には必ず落下防止の手すり（柵）を設置しましょう。
- ▶ 手すりにすき間がある場合は、そのすき間を塞ぎましょう。
- ▶ ぐらつきがある手すりは交換しましょう。
- ▶ 腰の高さに窓台がくる窓には落下防止の手すりを設けましょう。
- ▶ 住民が立ち入ることを想定していない場所は、立入禁止にしましょう。

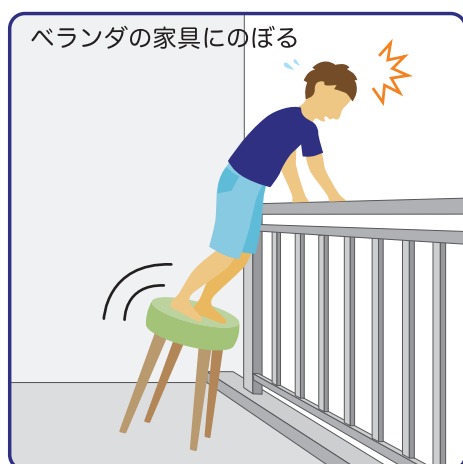
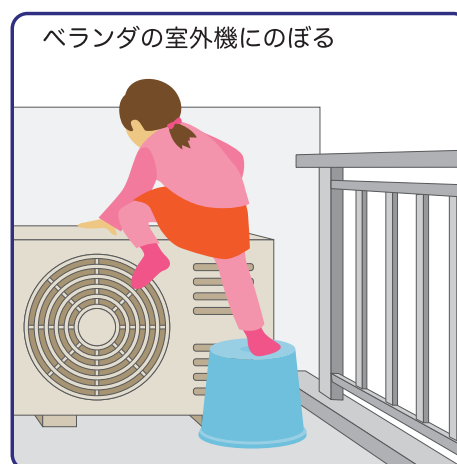
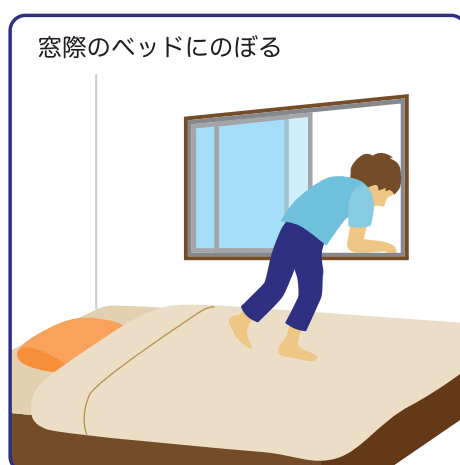
共用部の外廊下や外階段、各住戸のベランダに適切な手すりが設置されていても、その前に物が置かれていると、子どもがよじ登り手すりを乗り越え落下してしまいます。腰の高さに窓台がある窓の場合も同様です。

手すりの前や窓際に、台や物置、椅子、テーブル、ベッド等が置かれていないか確認しましょう。

- ▶ 共用部の外廊下や外階段に、物が置かれている場合には撤去しましょう。
- ▶ ベランダの手すり付近に物を置かないよう、住民にチラシや掲示板で注意喚起しましょう。
- ▶ 窓の近くに家具を配置することは避けましょう。

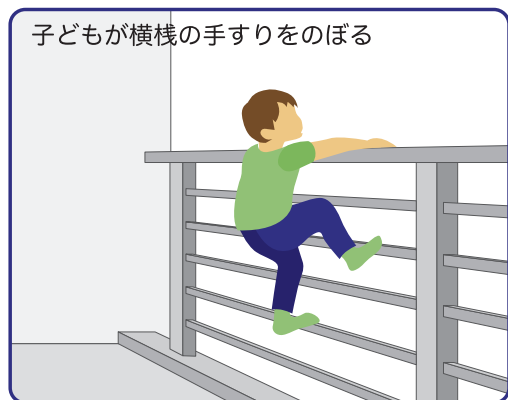
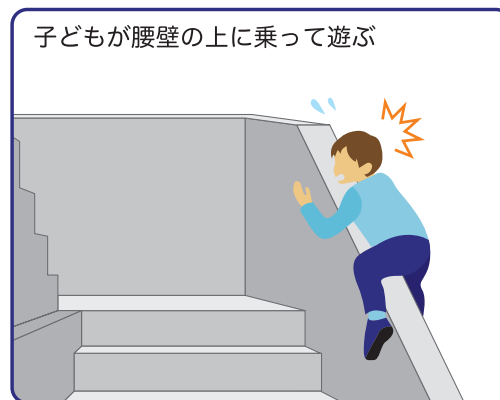
子どもは手すりや高い塀をよじ登ったり、乗り越えたりして遊ぶことがあります。特に小学校高学年から中高生の子どもには注意が必要です。子どもにとっては遊びのつもりでも一歩間違えば重大な事故につながりますので、事前に対策を行いしっかりと予防しましょう。

普段住民が使うことが少ない非常階段や屋上についても、立ち入らないように注意が必要です。

- ▶ 子どもが手すりを乗り越えて遊んでいるような場所がないか確認しましょう。
- ▶ そのような場所がある場合にはサインや貼り紙で遊ばないように注意喚起しましょう。
- ▶ 遊んでいる場面を目にした場合には注意しましょう。
- ▶ 手すりがよじ登りやすい形状をしている場合は、ネットを張るなどの応急対策をした上で、大規模修繕時などに形状の変更を検討しましょう。

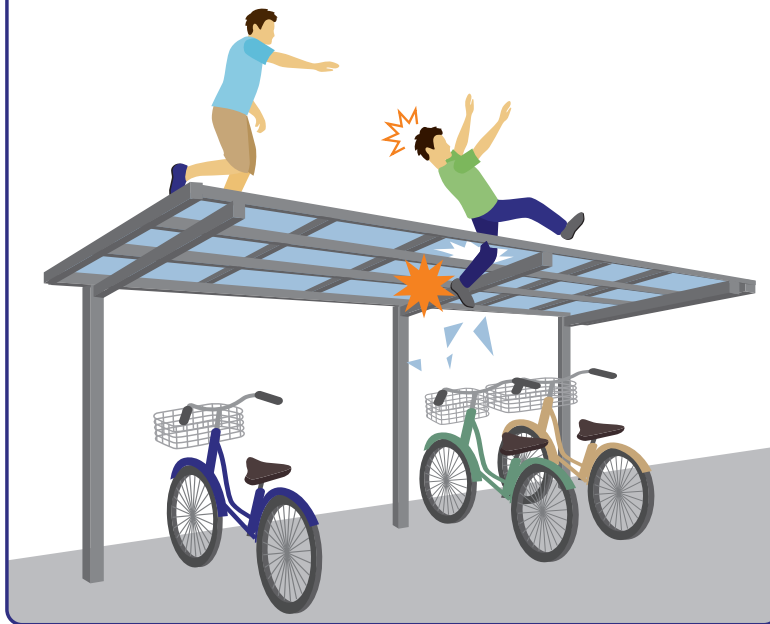
自転車置き場落下

★事例1 (マンションではないが) 男子中学生が、友人 11 人と「警どろ遊び」をしていて、自転車置き場の屋根に上ったところ、スレート屋根を踏み抜き、高さ 2.35m の所からコンクリート地面に落下した。

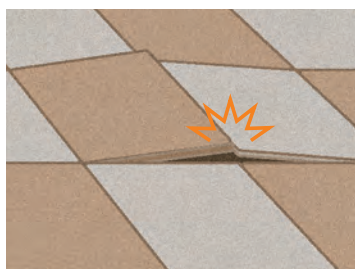
床タイルの浮き

廊下や階段の床が何らかの原因で平らでない場合には、つまづいたり、足が引っかかり転倒や転落する原因となります。長年の使用により床のタイルが浮いていたり、凹んだりしている場合もあれば、エントランスのマットが浮いていて足が引っかかる場合もあります。階段では滑り止めが剥がれている場合も注意です。建物周辺の通路に側溝がある場合には、その蓋がしっかり固定されているかどうかの確認も必要です。

- ▶ 床面の穴や浮きなどは適切な補修をしましょう。
- ▶ 段差にはコーンや注意書きで注意喚起をしましょう。
- ▶ 劣化が原因で床面に段差がある場合は、大規模修繕の際などに改修を検討しましょう。

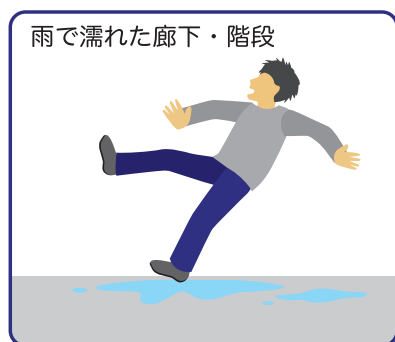
滑りやすい床では、転倒したり、階段から転落したりする可能性が非常に高くなります。滑る原因は床が滑りやすい材料（金属製、大理石などの石性、滑り止め加工のないタイルなど）である場合に加え、摩耗している場合や、雨に濡れる場合などがあります。特にスロープの場合は危険性が高くなります。

- ▶ 濡れやすい・滑りやすい場所を把握し、雨天時には拭いて乾燥させるなどの適切な管理をしましょう。
- ▶ 滑りやすい場所であることが分かるよう、コーンや注意書きなどで注意喚起をしましょう。
- ▶ 滑りやすい床面は、大規模修繕の際などに滑りにくい素材への変更を検討しましょう。

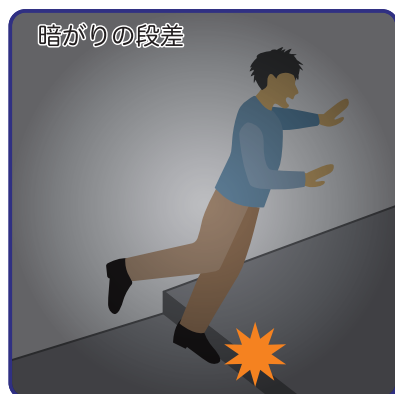
夜間などに暗いと、段差や床面の変化に気付かず、つまづいたり、滑るなど転倒する原因となります。照明器具の数が不足している場合に加え、照明器具が切れている場合も事故につながりますので、適切な管理が必要です。

- ▶ 照明器具が切れている場合は交換しましょう。
- ▶ 明るさが不足している場合には照明器具の追加を検討しましょう。照明器具を追加する場合は、光害や逆光となることがなく、適切に足元が照らされるよう配慮しましょう。

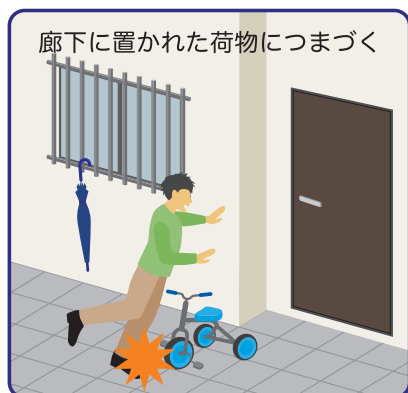
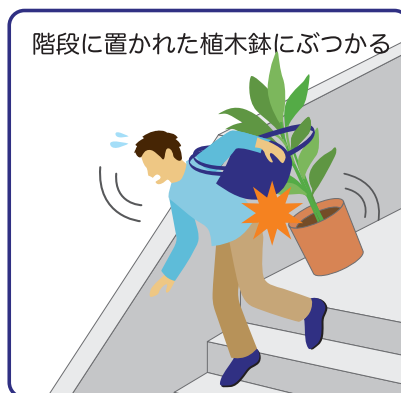
廊下や階段に物が置かれていると、それにつまづいて転倒したり、階段から転落する原因となります。小さい物であっても見えずにつまづいたり、足が引っかかりたりすることもあります。物が置いてある場合は撤去し、住民に物を置かないように注意喚起しましょう。

非常階段など避難経路に物が置かれている場合は、災害時の避難に支障をきたすことにもなります。

- ▶ 物が置かれている場合には撤去しましょう。
- ▶ 物を置かないようにチラシや掲示板で住民に注意喚起しましょう。
