# 周豊城跡 伝家老屋敷曲輪

第3次調査

現地説明会資料

平成25年3月9日（土）午前10時～11時30分

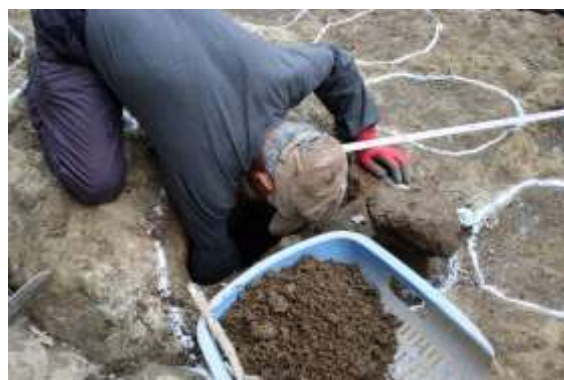
柱穴掘削の様子

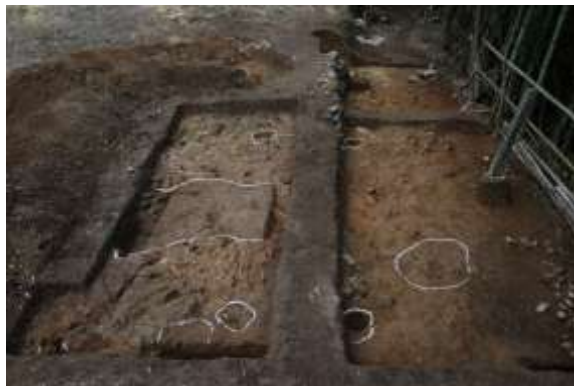
##### 通路や門状の遺構を確認

第1次調査では、虎口に直交して幅 1.2 m 程の溝状に窪んだ遺構が確認されており、用途不明とされていました。今回、その周囲を拡張したところ、溝状遺構の両側に計 6 基の柱穴が並んでいることが分かりました。

おそらく、門のようなものがあり、その間の通路部分が人の往来のために若干窪んだものと考えられます。

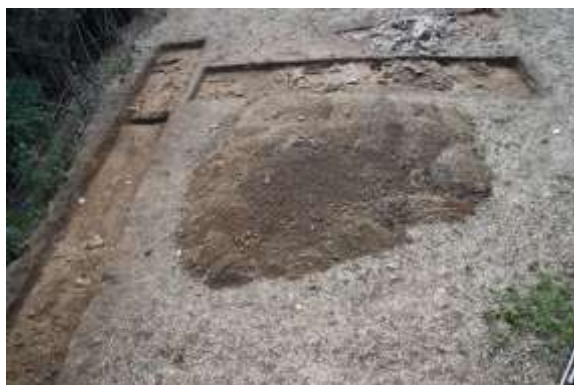
##### やぐらの可能性のある掘立柱建物跡を確認

曲輪東側には、曲輪に入る通路に並行して方形の張出部が作られています。

張出部の形状に合わせて、南北 6.8m、東西 7m、3 間×3 間以上の建物の柱穴が確認できました。

曲輪へ敵が侵入するのを発見するために最適の場所でもあるため、見張り台のような建物が建っていたことが考えられます。

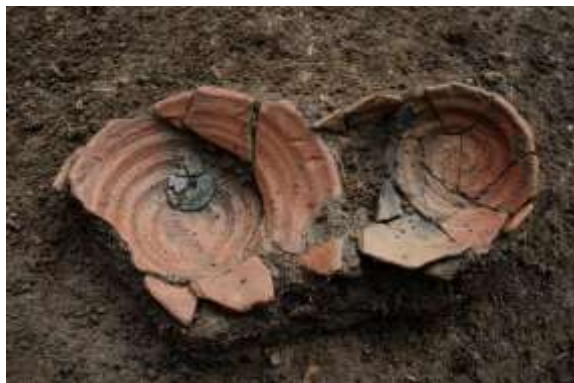
##### 地鎮とみられる遺物が出土

西側の調査区では、土師質土器の皿の中に宋銭が入った状態で見つかりました。詰でも同じような遺構が確認されており、地鎮のための祭祀を行ったと考えられています。この曲輪でも建物の西側で見つかり、詰との共通性が見られます。

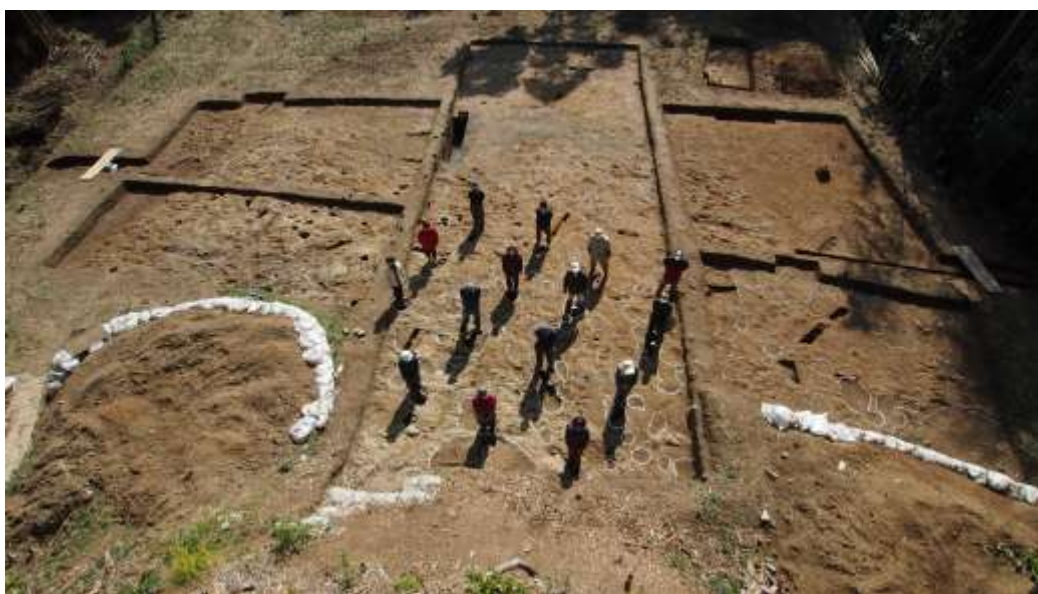
### 掘立柱建物跡を2棟確認

曲輪の北端では柱穴が密集して検出されています。柱穴が密集する範囲は東西22m、南北14m以上に広がっています。大きさなどから、この曲輪での主要な建物の柱穴と考えられ、何度も建て替えられていたようです。

特に、切岸直下の場所には3間×3間の総柱建物が想定されます。これらの柱穴は他のものより深く、硬い岩盤の場所を選んで掘られていることから堅固な建物が建てられていたと考えられます。この総柱建物は、詰の礎石建物と同じように東西南北の方位に沿うように建てられています。

また、この建物の東側でも方位に合わせて柱穴が並んでおり、付属する建物と考えられます。

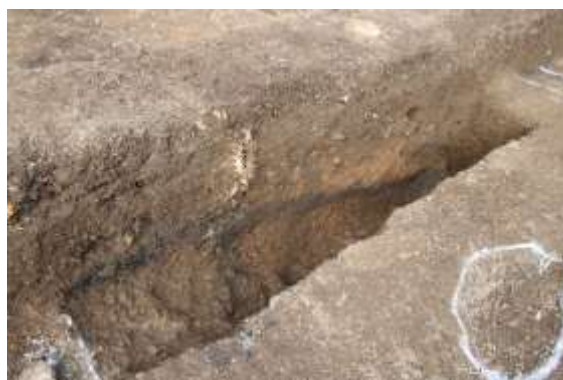
### 盛土による曲輪の成形

曲輪の縁辺部は、岩盤を削った土砂を盛って成形し、広大な平坦面を作り出しています。

もともとの山の地形と盛土との境には黒色土の堆積が確認できました。

盛土の断面を観察すると、質の違う土を何層も重ねており、一番外側の層には岩盤を砕いた土を盛ることで崩れにくくしている工夫がされています。

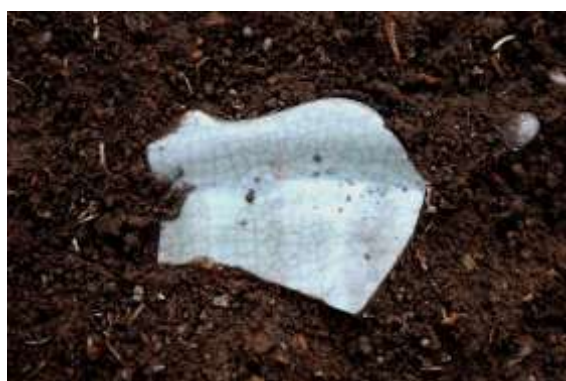
青磁盤

今回の調査ではコンテナ 30 箱以上もの遺物が出土しました。土師質土器が大半を占めています。形を復元できるものが少なく、儀式に使用するために意図的に壊して廃棄した可能性があります。中国製の磁器や岡山県の備前焼、愛知県の瀬戸焼など各地の陶磁器も出土しており、交易によって手に入れていたようです。

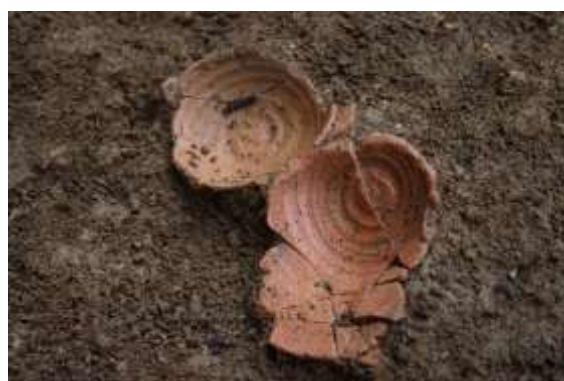
土師質土器
